## KẾT QUẢ BAN ĐẦU SINH THIẾT VÚ HÚT CHÂN KHÔNG DƯỚI HƯỚNG DẪN SIÊU ÂM CÓ KẾT HỢP ĐỊNH VỊ KIM CHO TỔN THƯƠNG VI VÔI HÓA

**Early results of ultrasound-guided, vacuum-assisted breast biopsy for mammographic microcalcifications: combination with wire localization**

*Huỳnh Quang Khánh\**

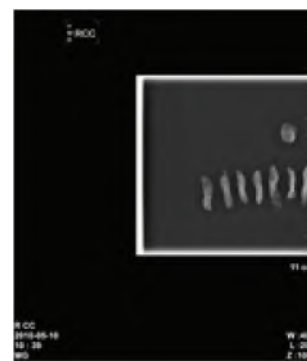
Hình 7. Chụp X quang bệnh phẩm sau VABB

- Chụp lại bệnh phẩm, xác định đã lấy đúng tổn thương vi vôi hóa.

Vấn đề nữa là liệu VABB có lấy đủ mô tổn thương để xét nghiệm đúng thương tổn không? Trong nghiên cứu của chúng tôi, tất cả 20 trường hợp sau khi thực hiện VABB, các mẫu bệnh phẩm được chụp X quang và ghi nhận có vi vôi trên mẫu bệnh phẩm. Điều này giúp xác nhận chúng ta đã lấy đúng tổn thương vi vôi hóa.

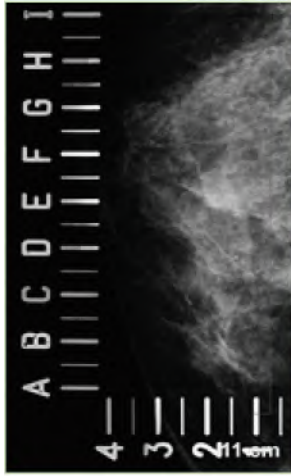
Hình 9. Định vị tổn thương trên X quang

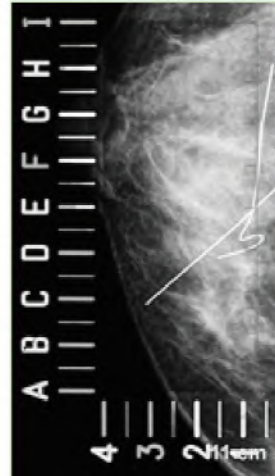
Hình 11. Đặt 2 kim định vị dưới X quang; bệnh phẩm sau VABB

- Định vị 2 kim
